Rijksgebouwendienst  
Ministerie van Volkshuisvesting,  
Ruimtelijke Ordening en Milieubeheer

# Handboek RgdBOEI-inspecties

Deel 2d  
**Transport**

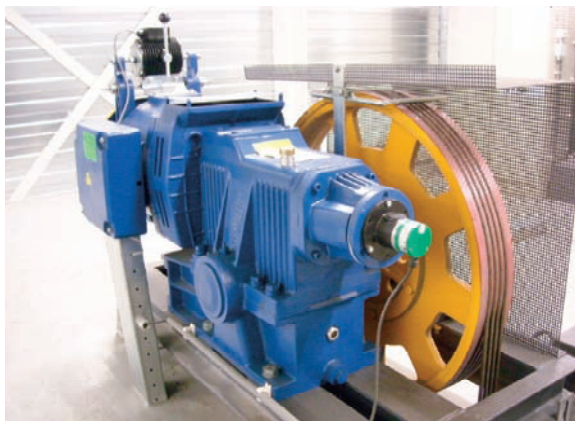
Liftaandrijving in conditie 1

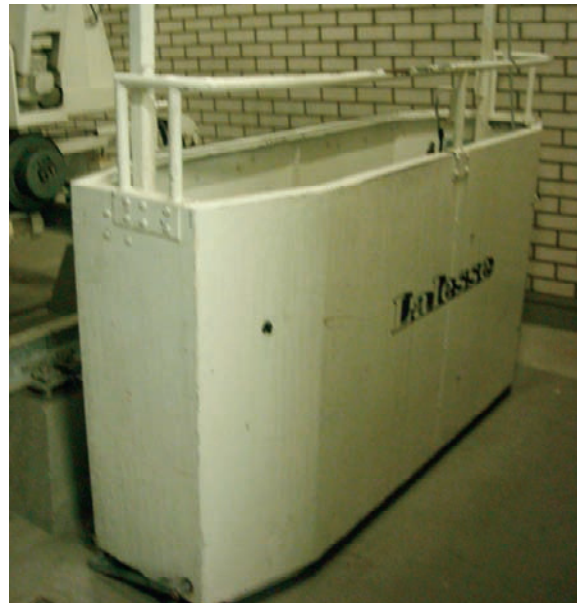
Gondel gevelonderhoudinstallatie in conditie

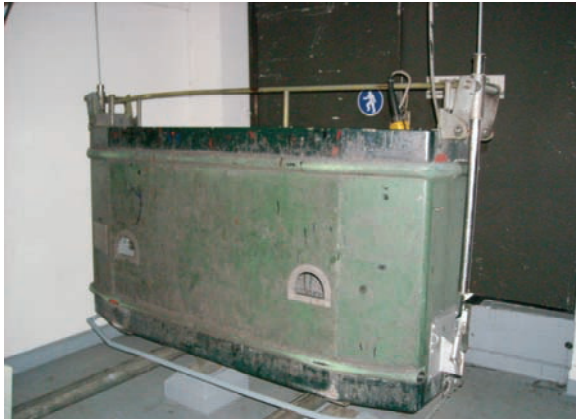
Gondel gevelonderhoudinstallatie in conditie 3

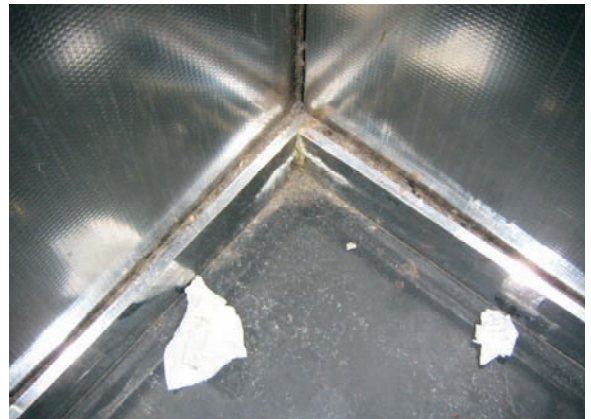
Liftkooi in conditie 3

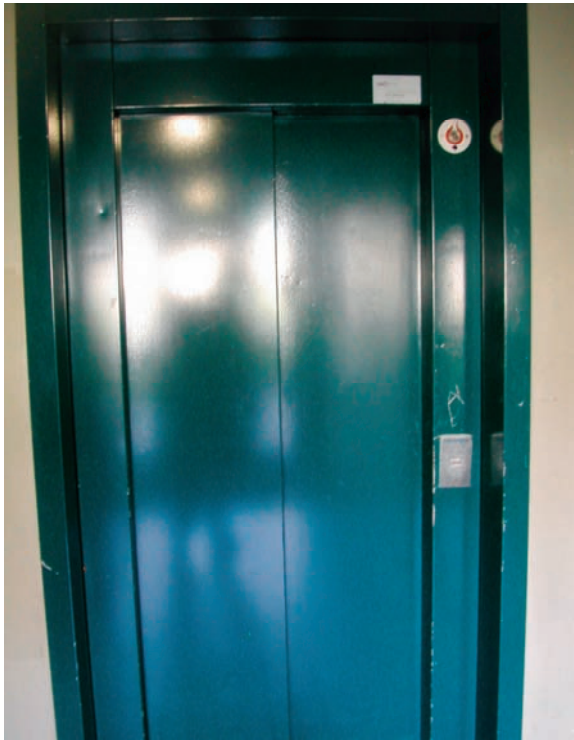
Schachttoegang in conditie 2

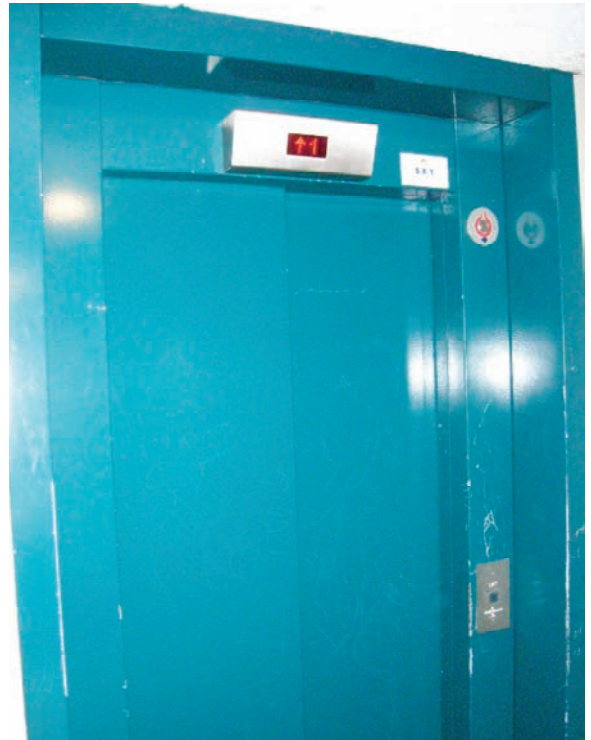
Schachttoegang in conditie 2

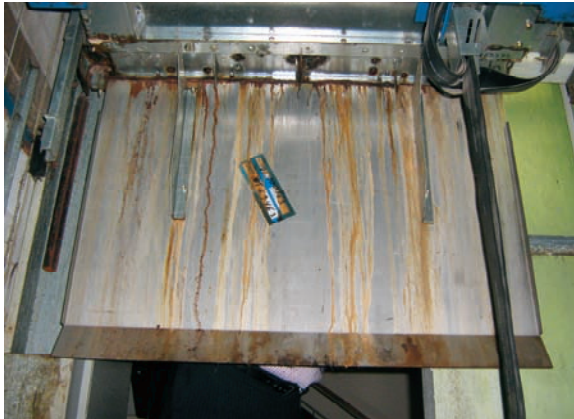
Kooiframe en ondergeleiding in conditie 4

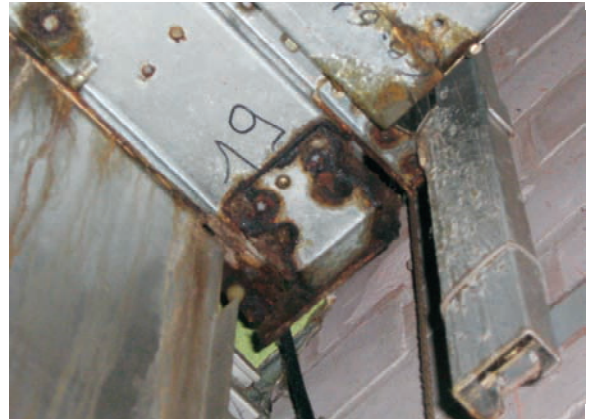
Kooiframe en ondergeleiding in conditie 4
